# Inkontinens - bleiesensor for brukere i bofelleskap

## Evaluering av pilot 2023

Utarbeidet av  
Anita Elisabet Hansen og  
Ulf Harry Evensen

Dato  
31.01.2024

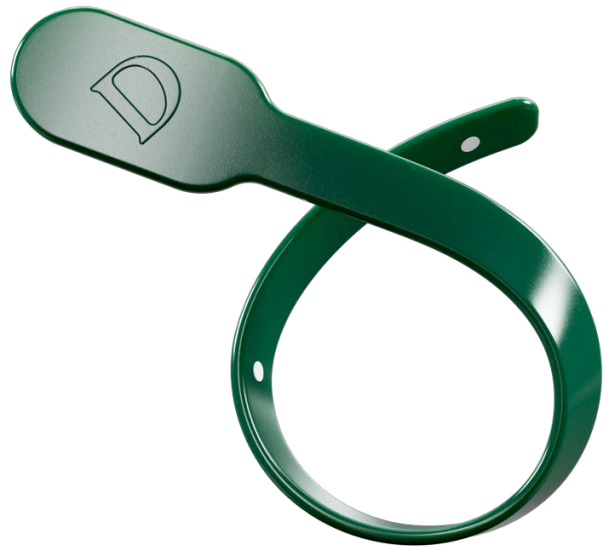
Figur 1 - Inkontinenssensoren DignaCare fra SensCom festes på utsiden av brukers bleie med synlig tape. Hver bruker har to sensorer som desinfiseres mellom hver bruk.

Sensoren som festes utenpå brukers bleie med tape gir et varsel på telefon til ansatte om at bleien må sjekkes. Piloten har valgt å benytte leverandørens App og avvente en integrasjon til kommunens leverandør av velferdsteknologisk plattform Sensio.

Det norske firmaet SensCom as. har bistått vår pilot med den norskutviklede bleiesensoren DignaCare. Det er i utgangspunktet beregnet 2 sensorer pr bruker som desinfiseres før bruk slik at man alltid har en tilgjengelig sensor.

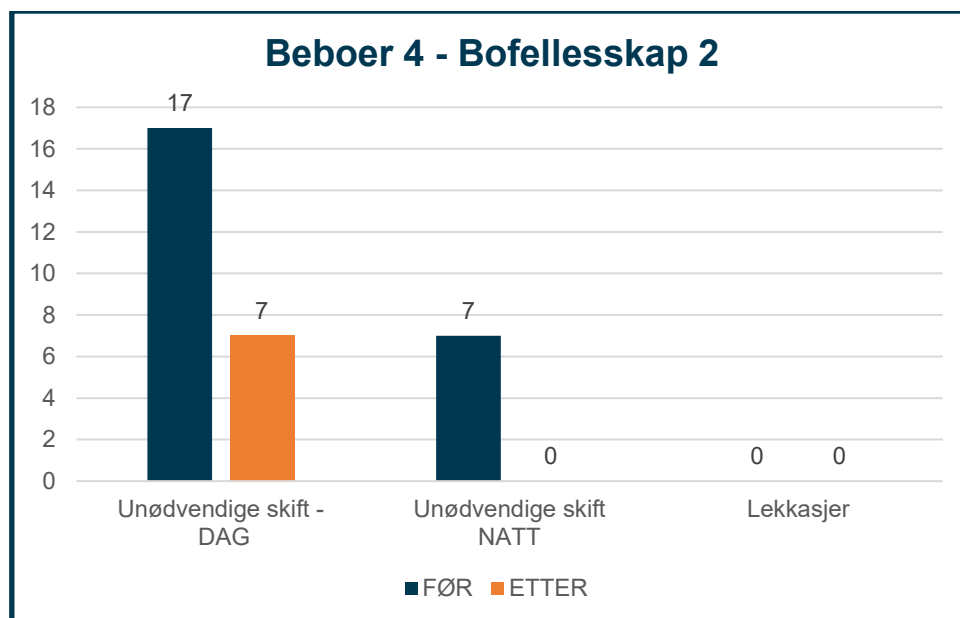
Uke 11/12	Uke 39/40
<b>Natt – skift ikke nødvendig</b>	7	0
Natt – nødvendig skift	14	4
Helskift på seng grunnet lekkasje		
Delskift på seng grunnet lekkasje		
Skift av klær grunnet lekkasje		
Renhold av stoler og møbler		
<b>Dag – skift ikke nødvendig</b>	17	7
Dag – skift nødvendig	16	8
Forflytning med heis der inkontinensskift ikke var nødvendig		
Kommentar:

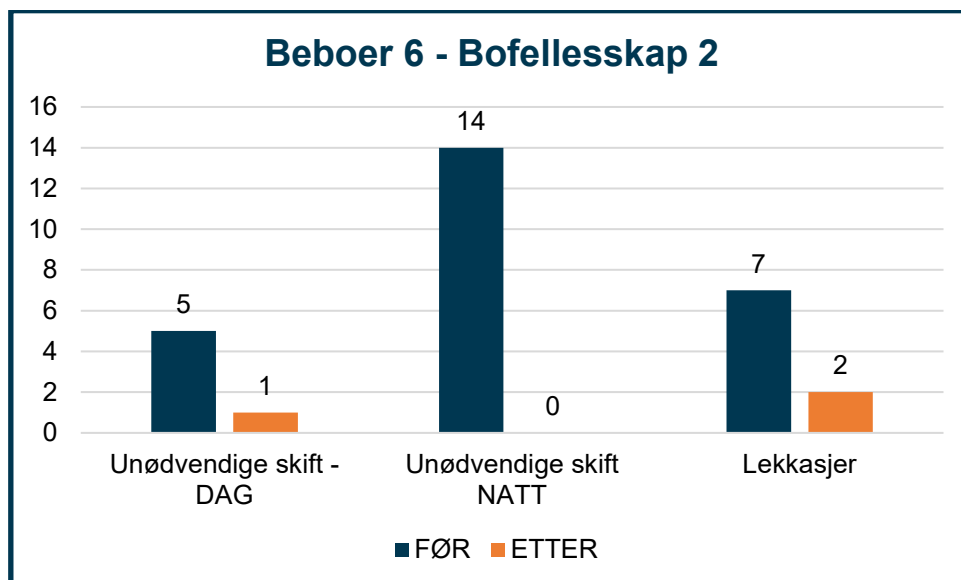
Uke 11/12	Uke 39/40
<b>Natt – skift ikke nødvendig</b>	<b>14</b>	<b>0</b>
Natt – nødvendig skift	7	0
Helskift på seng grunnet lekkasje	2	1
Delskift på seng grunnet lekkasje	3	0
Skift av klær grunnet lekkasje	2	1
Renhold av stoler og møbler		
<b>Dag – skift ikke nødvendig</b>	<b>5</b>	<b>1</b>
Dag – skift nødvendig	22	15
Forflytning med heis der inkontinensskift ikke var nødvendig		
Kommentar: Sitter jevnlig på toalettet. Beboer har enkelte netter hvor han ikke sover og er veldig urolig. Da kommer det mange falske skift, da han sier fra om han har tisset på seg.
